Global No. 1 Facial Analysis System

JANUS 활용 사례

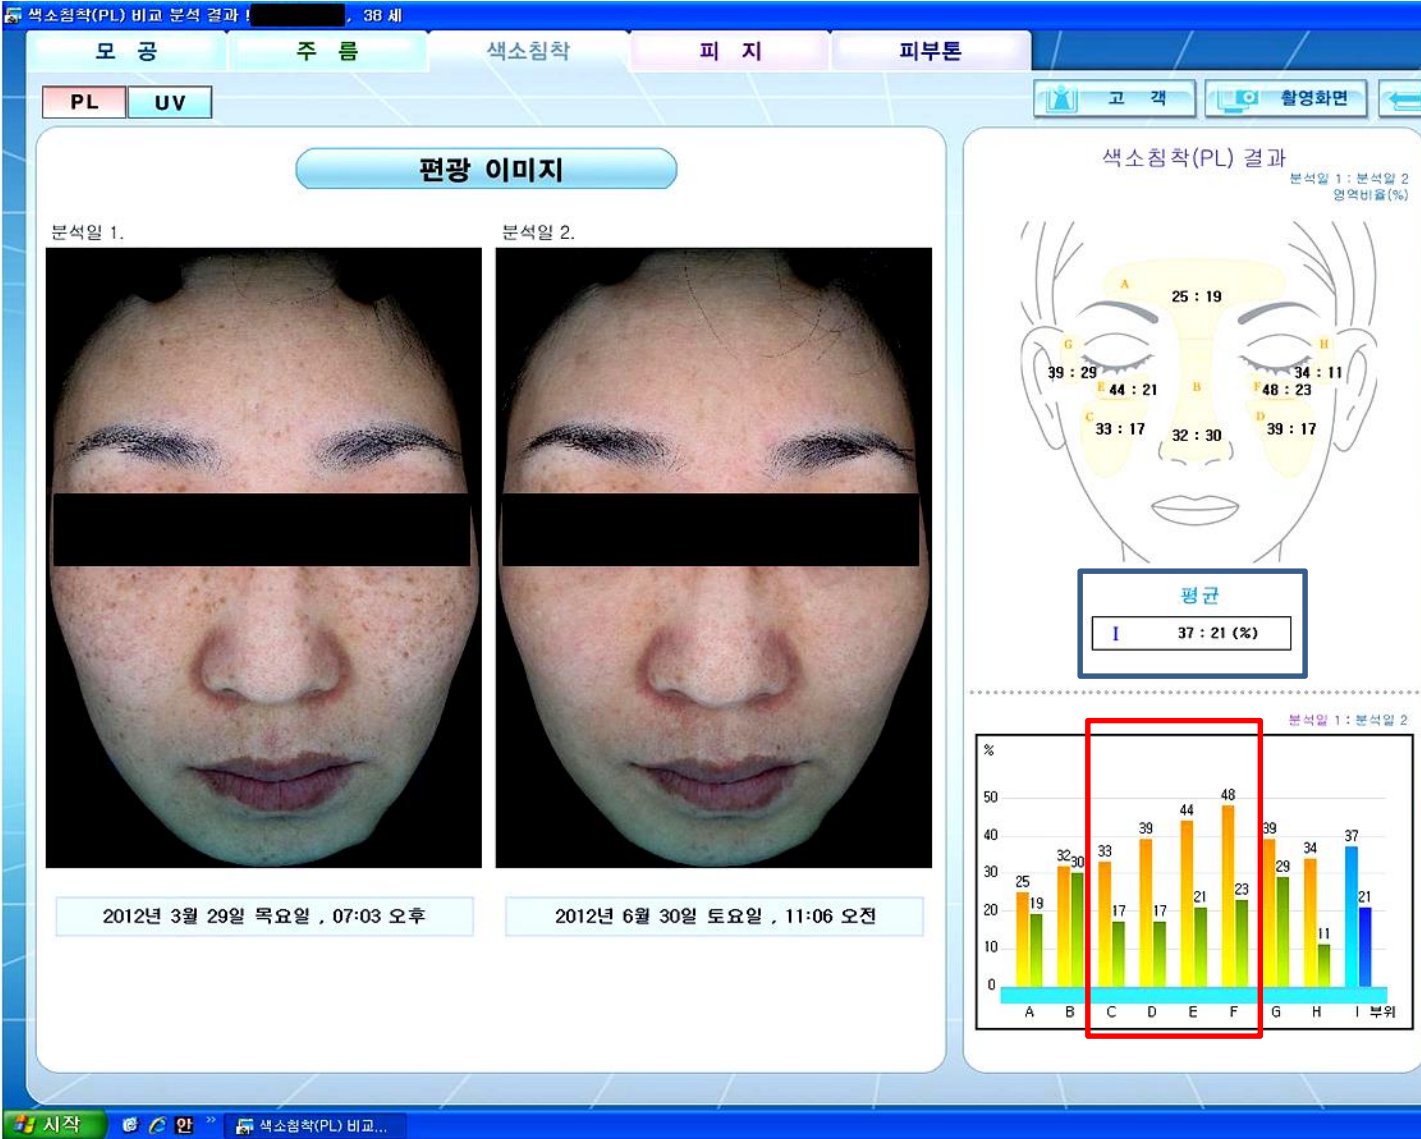
➤ Janus 활용 사례 - 표피성 색소침착

3개월 레이저 시술 후,

- 38세 여성 3개월 전, 후 편광 비교 영상
- 편광영상 확인 시 평균 16%의 표피층 색소 감소 (□)
- 특히, 양 볼과 눈 밑의 감소가 두드러지게 나타남
- 평균 22% 감소 (□)
- 어느 부위가 어느 정도 치료되었는지 Janus로 꼭 확인 해 보세요!

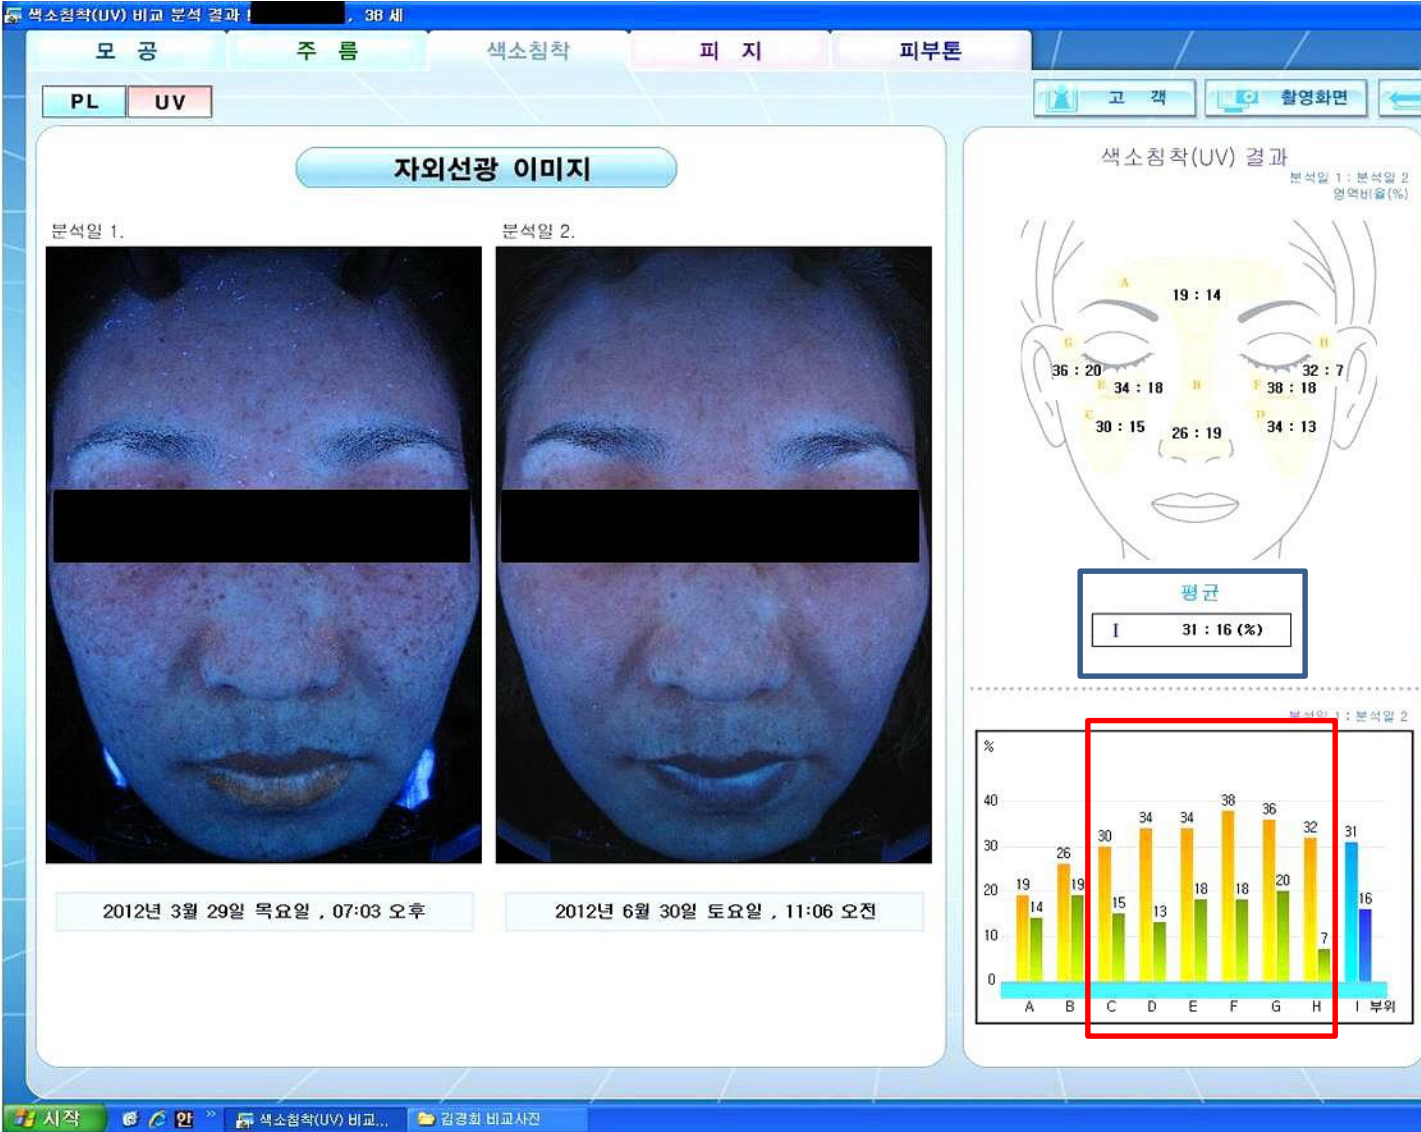
➤ Janus 활용 사례 - 진피성 색소침착

3개월 레이저 시술 후,

• 38세 여성 3개월 전, 후 자외선광 비교 영상

➤ 자외선광영상 확인 시 평균 15%의 표피층 색소 감소 (□)

➤ 특히, 양 볼과 눈 밑, 눈 옆의 감소가 두드러지게 나타남
평균 19% 감소 (□)

➤ 표피뿐만 아니라 진피쪽 색소침착까지 개선되었네요.
Janus로 꼭 확인 해 보세요!

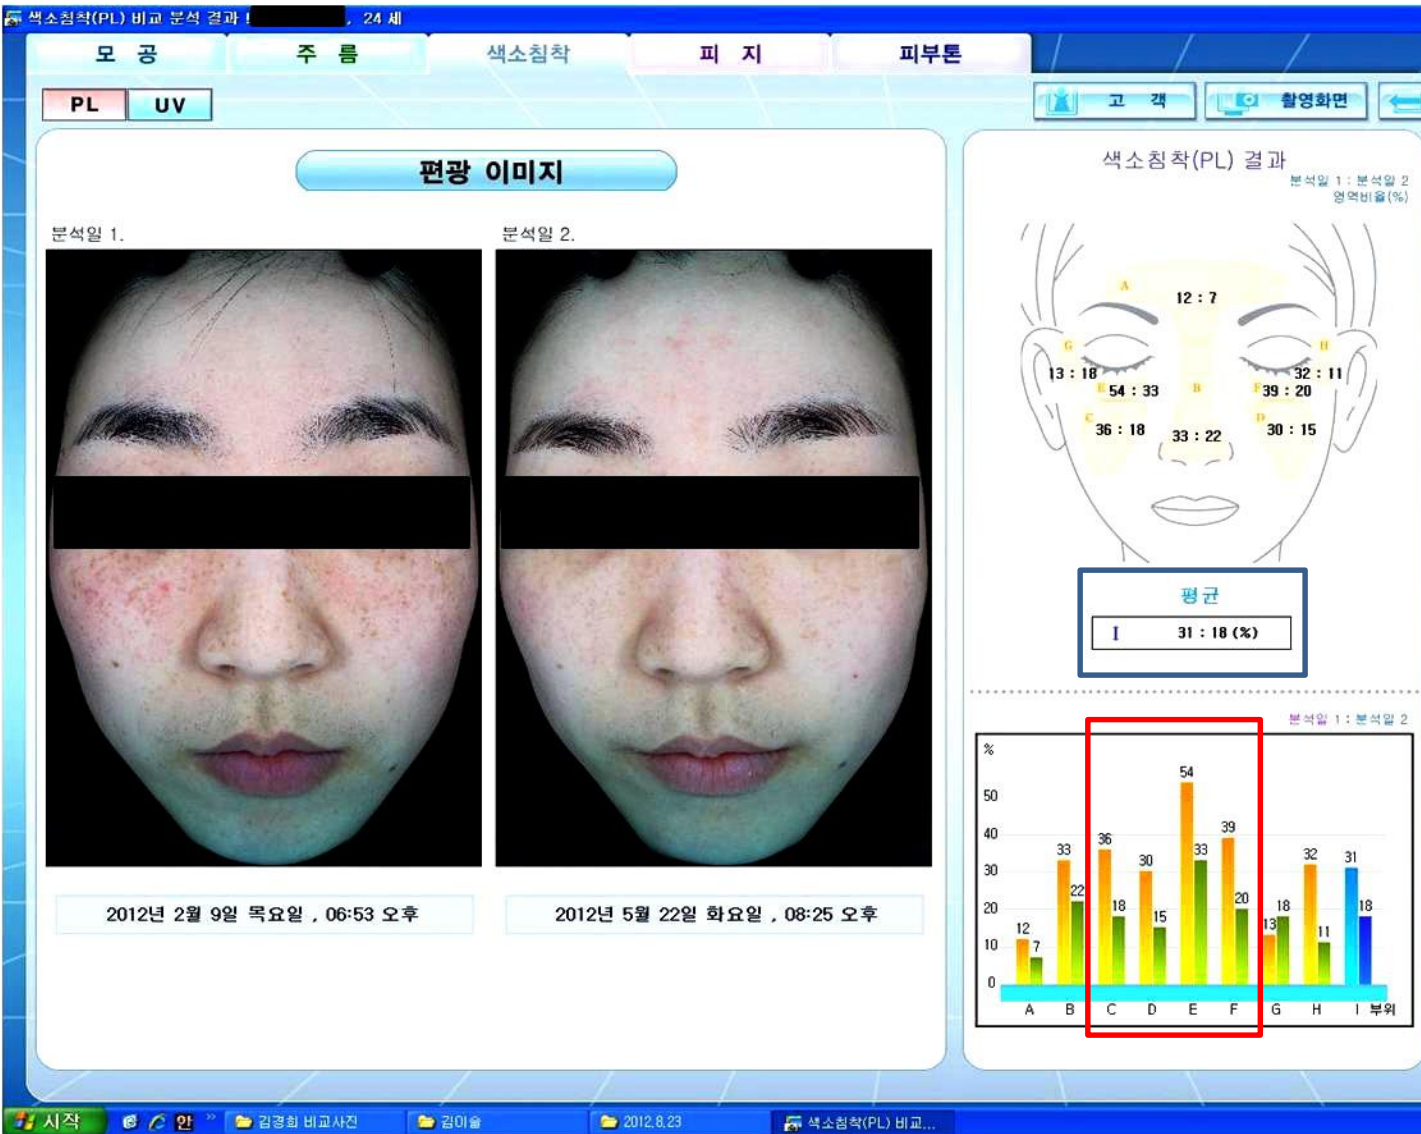
➤ Janus 활용 사례 - 표피성 색소침착

3개월 레이저 시술 후,

- 24세 여성 3개월 전, 후 편광 비교 영상
- 편광영상 확인 시 평균 13%의 표피층 색소 감소 (□)
- 특히, 양 볼과 눈 밑의 감소가 두드러지게 나타남
- 평균 18% 감소 (□)
- **맑고 투명하게 변한 피부 Janus로 꼭 확인 해 보세요!**

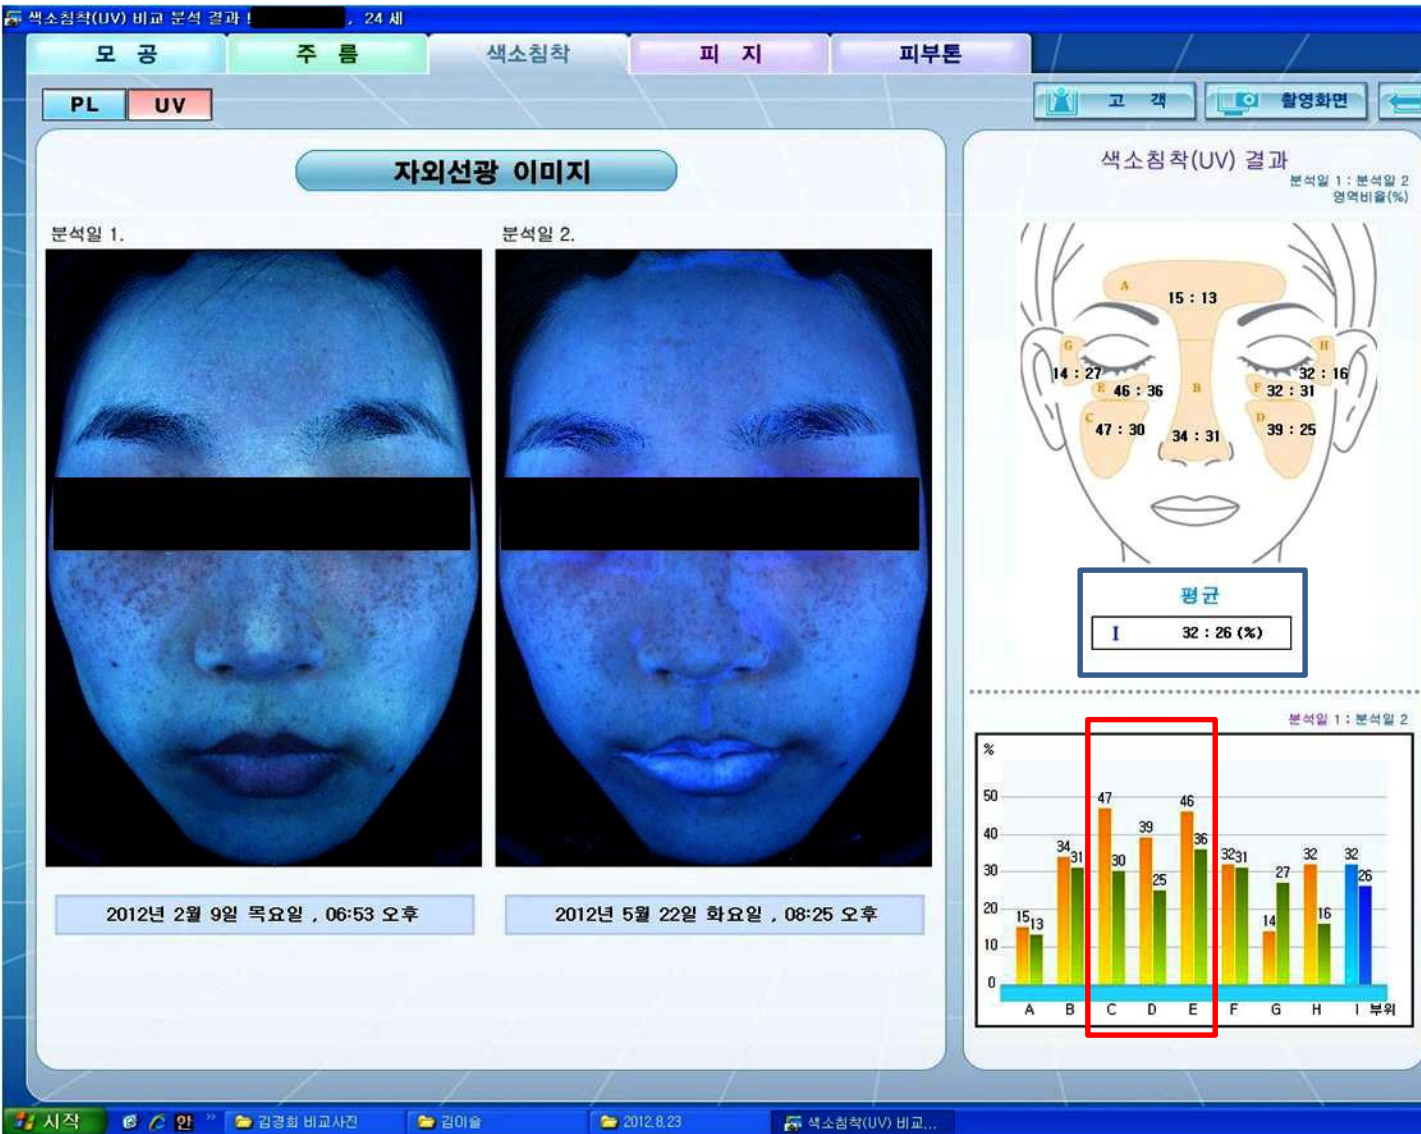
➤ Janus 활용 사례 - 진피성 색소침착

3개월 레이저 시술 후,

• 38세 여성 3개월 전, 후 자외선광 비교 영상

➤ 자외선광영상 확인 시 평균 6%의 표피층 색소 감소 (□)

➤ 특히, 양 볼과 눈 밑의 감소가 두드러지게 나타남
평균 14% 감소 (□)

➤ 표피뿐만 아니라 진피까지
맑아 지고 있네요.

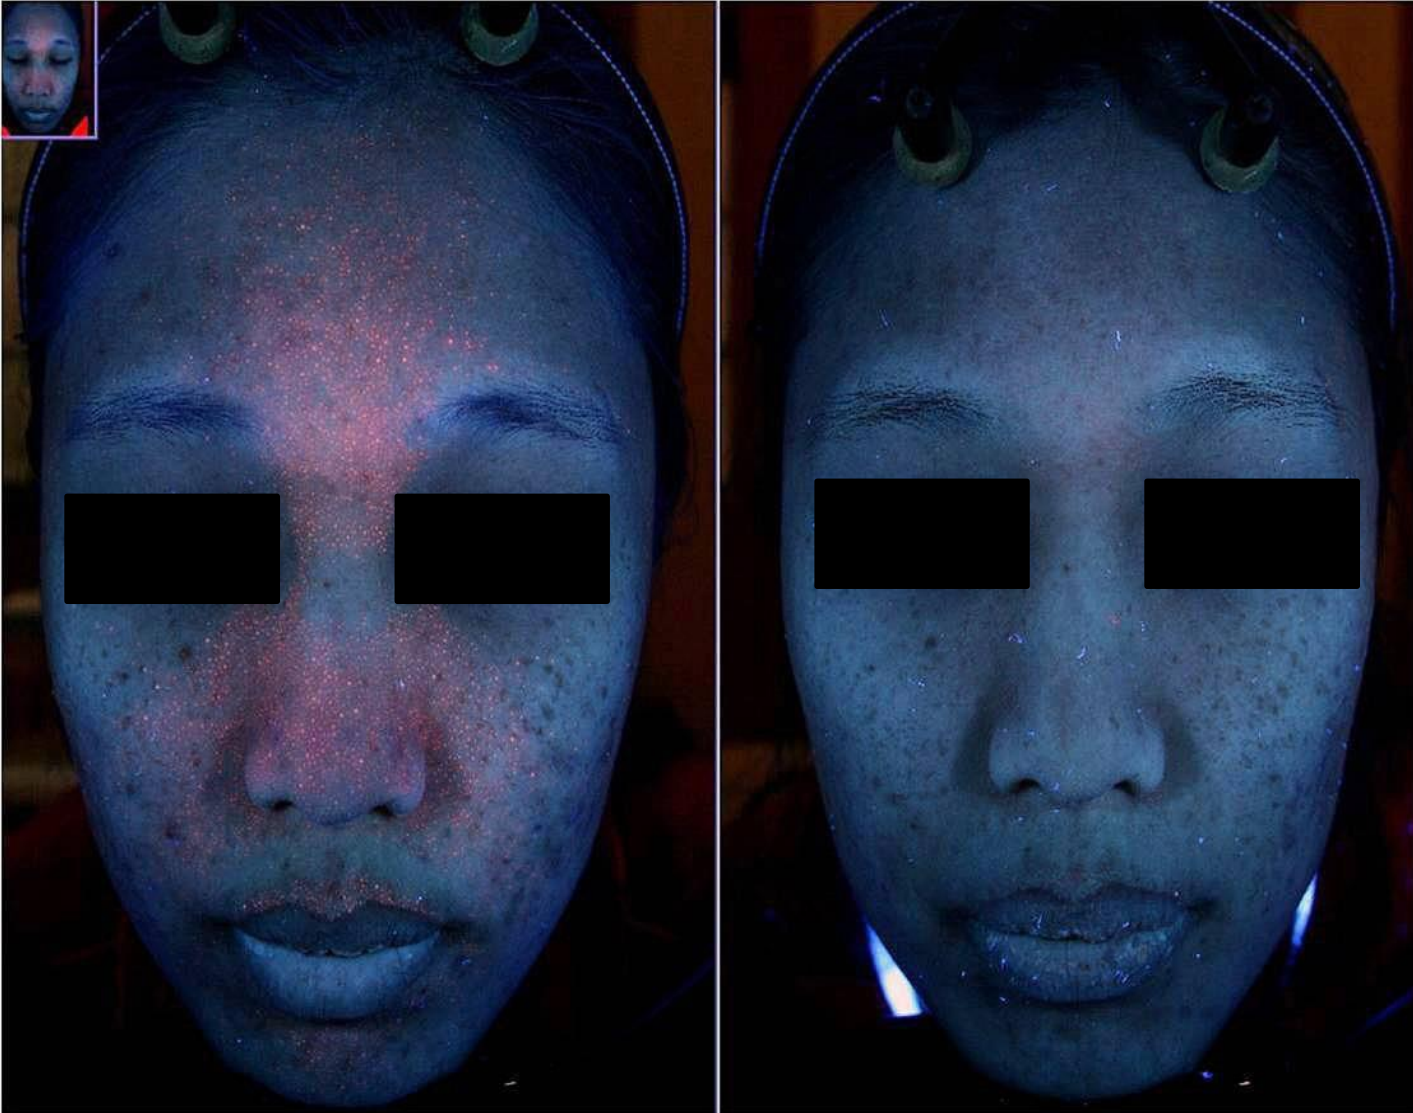
➤ Janus 활용 사례 - 여드름치료, 포피린 발광 줄어듦

여드름 치료 전, 후

- 붉은 점(●)으로 발광하는 것들이 Porphyrin으로 P. acne 균의 존재를 간접적으로 확인 가능 (즉, 조건이 형성되면 바로 염증으로 발전 가능한 상태임)
- 자외선광영상 확인 하여 현재 염증 부위 외에 향후 염증 발생 가능 부위도 함께 치료하는 게 바람직 합니다.
- **어느 부위를 대상으로 치료해야 하는지 Janus로 꼭 확인 해 보세요!**

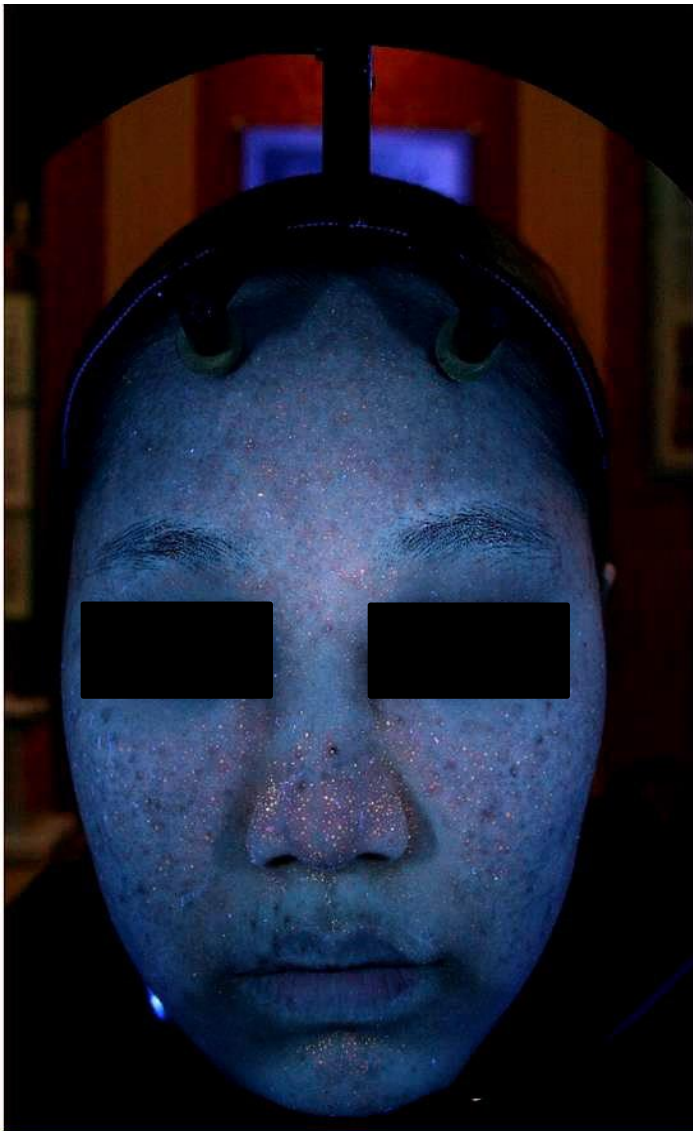
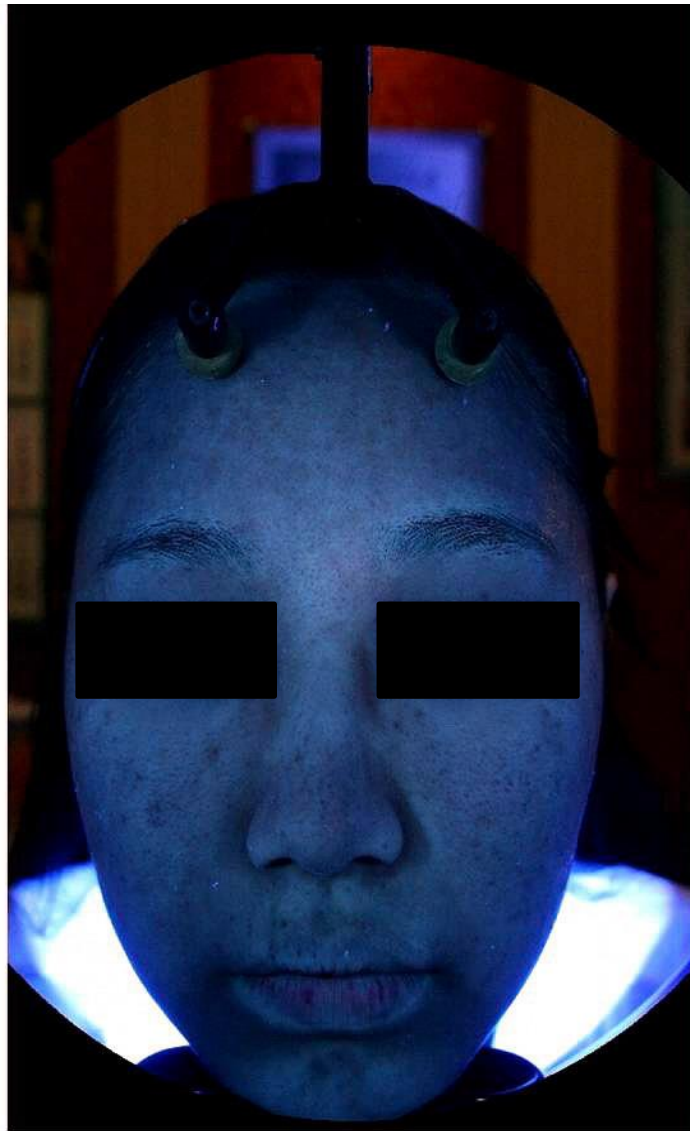
➤ Janus 활용 사례 - 여드름치료, 염증성 흑화 줄어듦

여드름 치료 전, 후,

- 붉은 점(●)으로 발광하는 것들이 Porphyrin으로 P. acne 균의 존재를 간접적으로 확인 가능.
- 기존 염증이 발생하였던 부분에 염증성 흑화 부위(색소 침착)도 치료 후 개선 되는 것도 확인 가능.
- **Porphyrin과 함께 염증성 흑화가 줄어든 것도 Janus로 꼭 확인 해 보세요!**

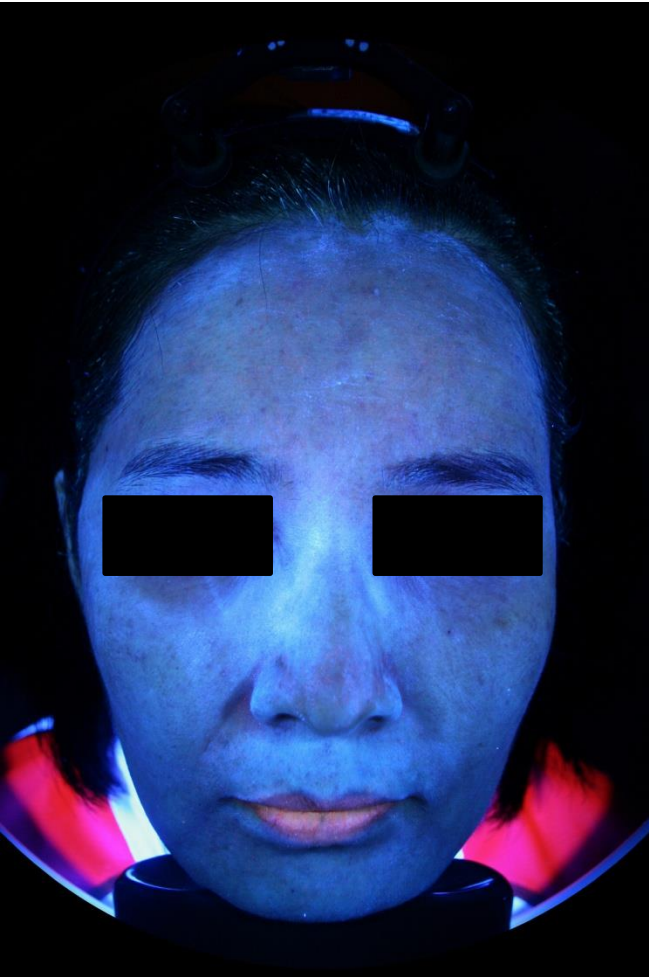
<클렌징 잘 안 된 경우>

- 하늘색 형광으로 보이는 부분이 자외선 차단 크림이 제대로 닦이지 않은 사항 임.(Janus로 확인 가능)
- 클렌징이 제대로 되지 않으면, 자외선을 차단하기 위한 화학적 폴리머 성분들이 피부에 여러 가지 문제를 일으킬 수 있습니다. 또한, 레이저 등의 시술의 효율도 떨어질 수 있습니다.
- **꼭 확인 해 보세요!**
