**Windows 10, 11 운영체제에서  
캐논 프린터의 USB 인식 오류 조치 방법**

**<고객용 설명서>**

**캐논코리아 주식회사**

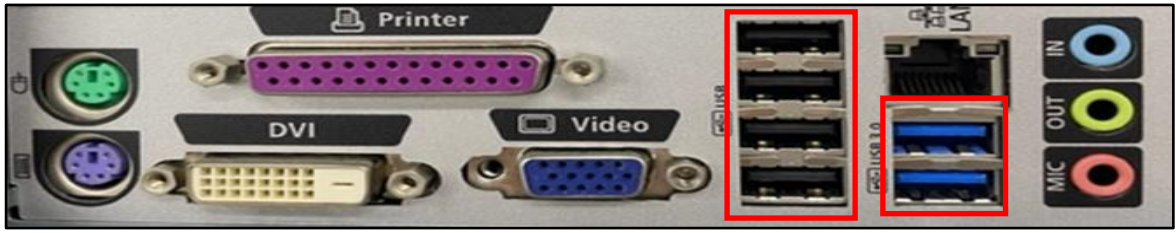
- PC 전면의 USB는 전원 공급이 충분하지 않을 수 있으므로 후면의 USB 사용을 권장합니다.

- 1) 그림과 같이 PC 후면의 표시된 USB 슬롯을 변경하여 케이블을 연결하십시오. (USB 3.0 호환 가능)

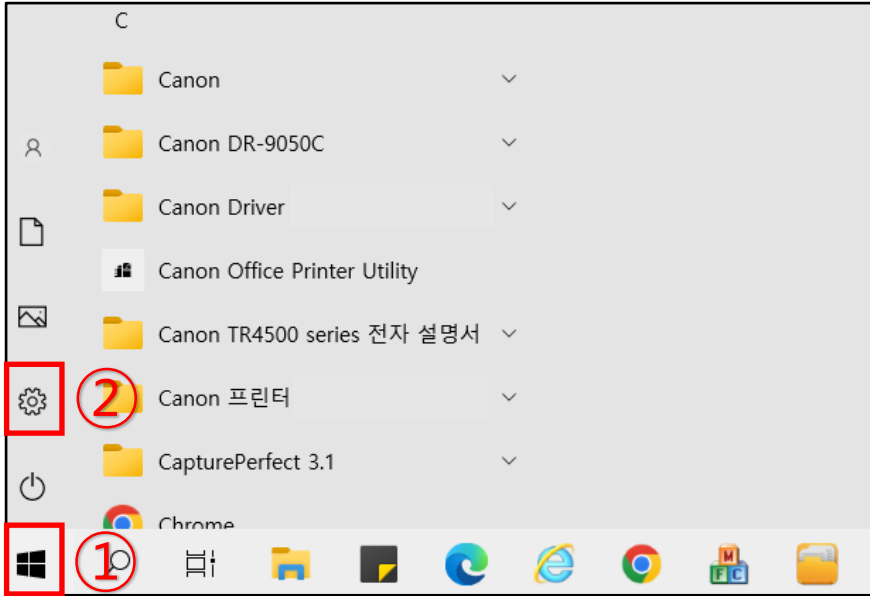
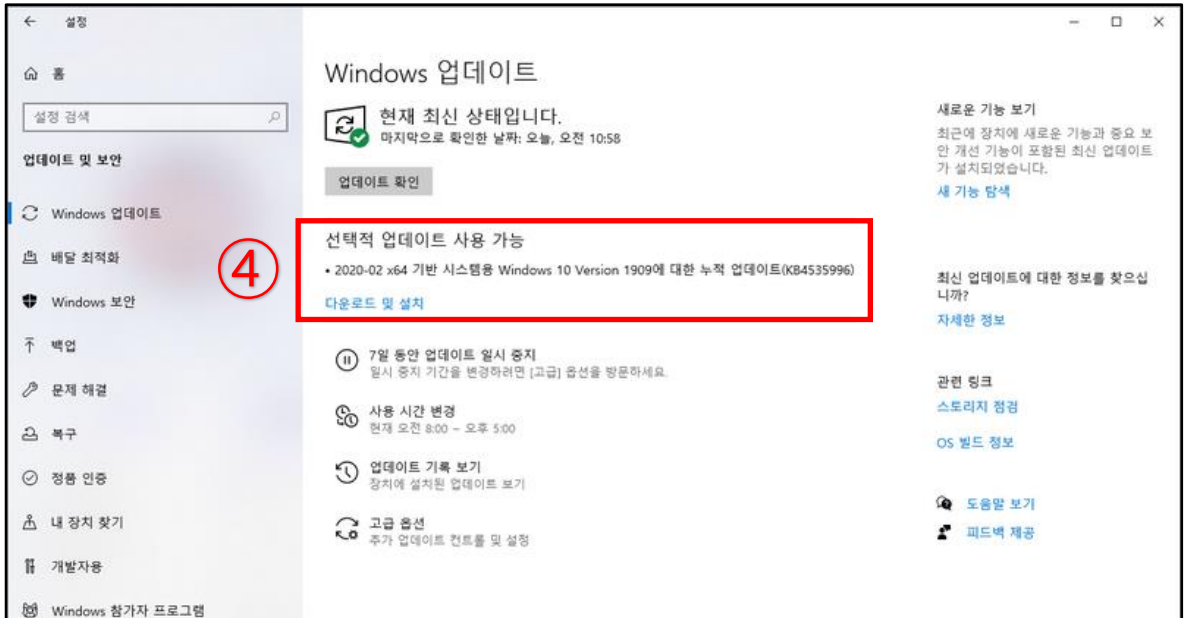
2) Windows 10 (버전 20H2 이상) 선택적 업데이트

- ① 시작 → ② 설정 → ③ 업데이트 및 보안 → ④ 선택적 업데이트 사용가능 다운로드 및 설치 →  
⑤ 드라이버 업데이트 (필요 항목 선택) → ⑥ 다운로드 및 설치

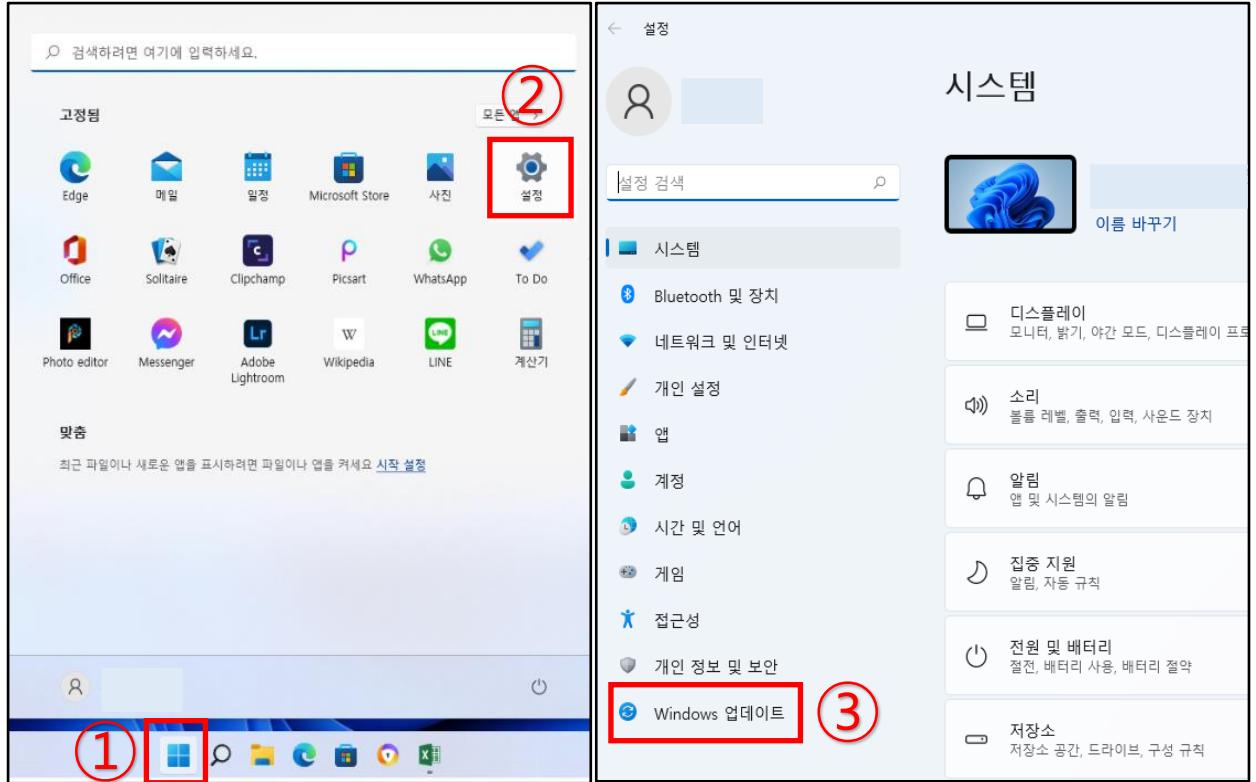
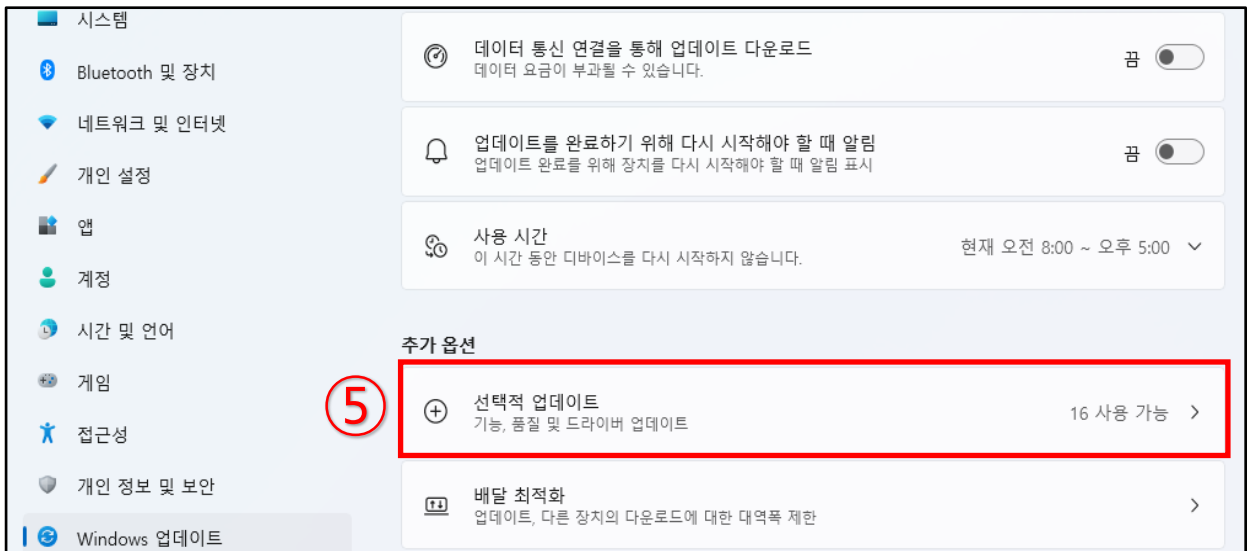
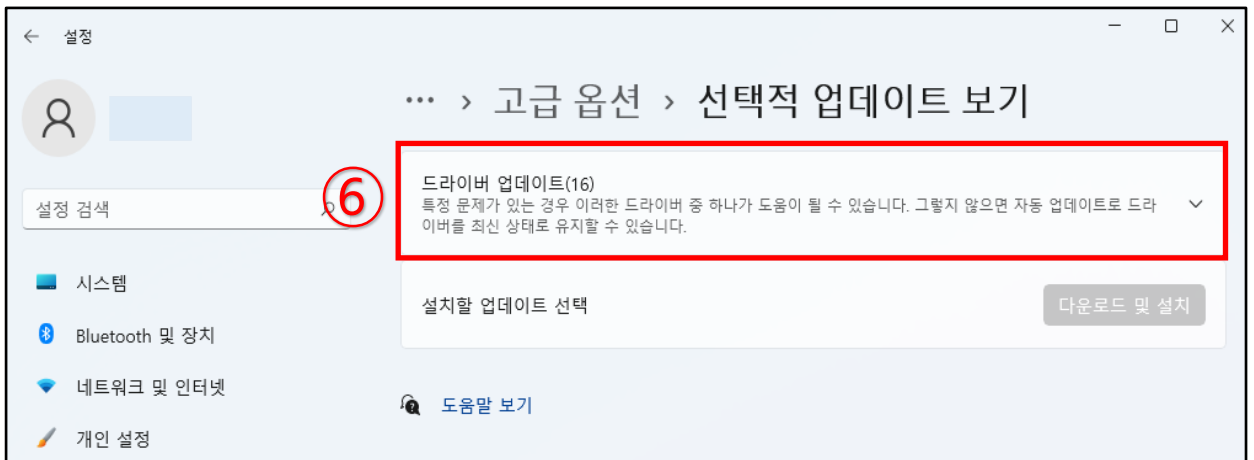
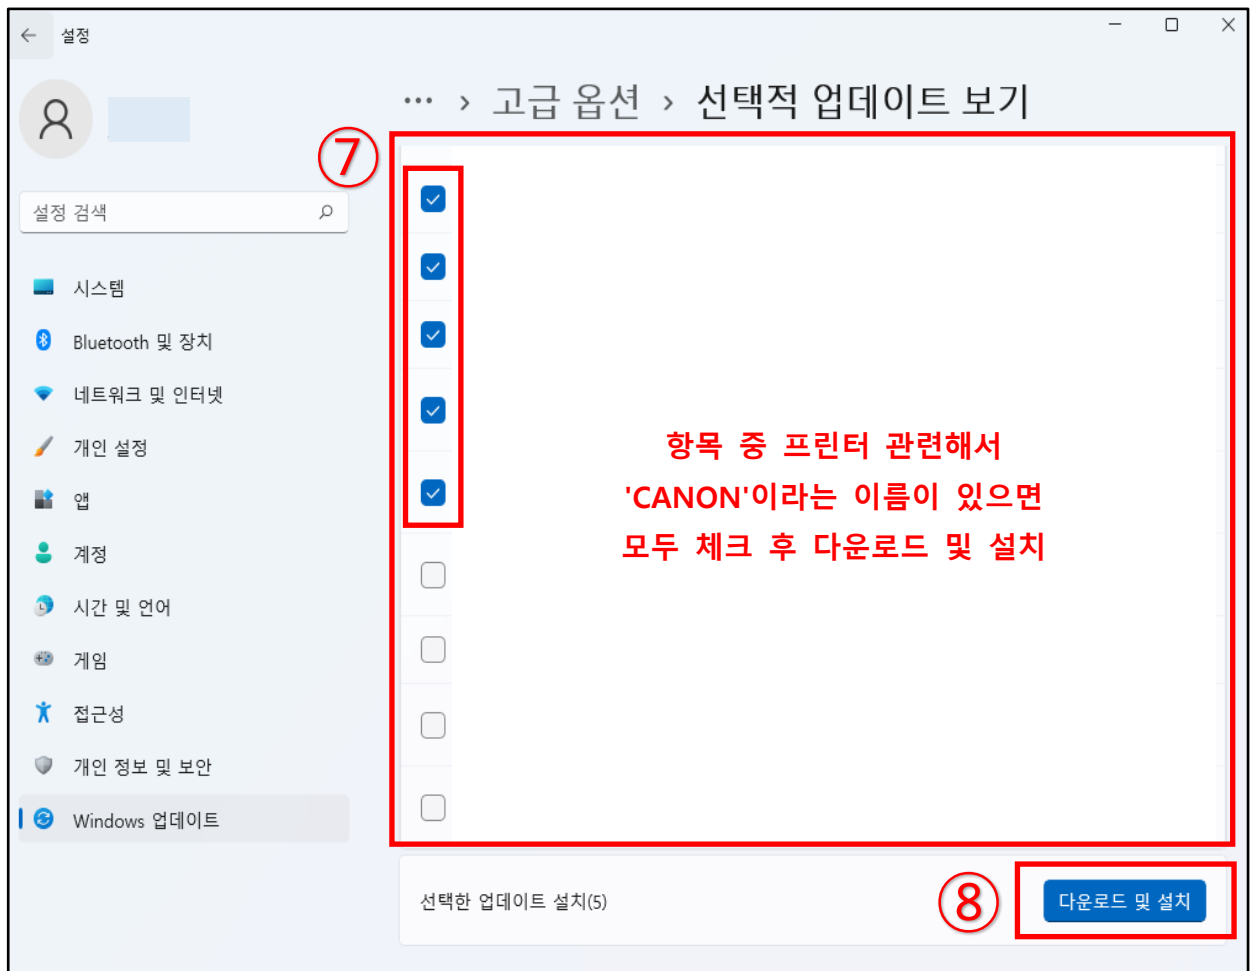
#### 4) Windows 11 선택적 업데이트

- ① 시작 → ② 설정 → ③ Windows 업데이트 → ④ 고급 옵션 → ⑤ 선택적 업데이트 →  
⑥ 드라이버 업데이트 → ⑦ 필요 항목 선택 → ⑧ 다운로드 및 설치

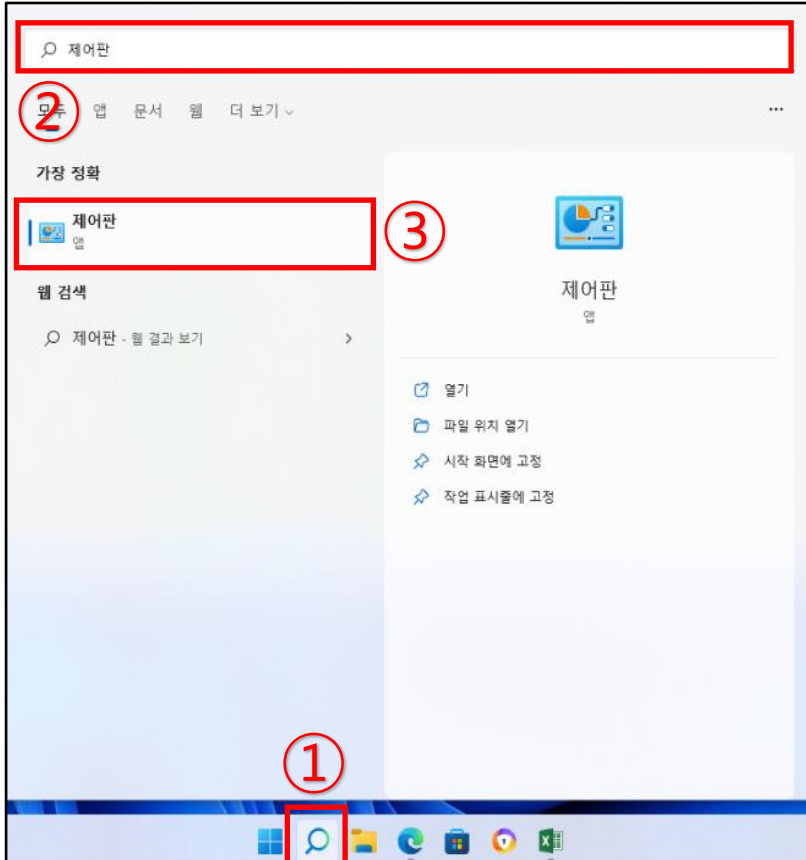
## 6. USB 드라이버 업데이트

- 1) ① 검색 → ② '제어판' 입력 후 엔터 → ③ 제어판 → ④ 장치관리자 → ⑤ 범용 직렬 버스 컨트롤러 → ⑥ USB 루트 허브 (마우스 오른쪽 버튼 클릭) → ⑦ 드라이버 업데이트 → ⑧ 드라이버 자동 검색

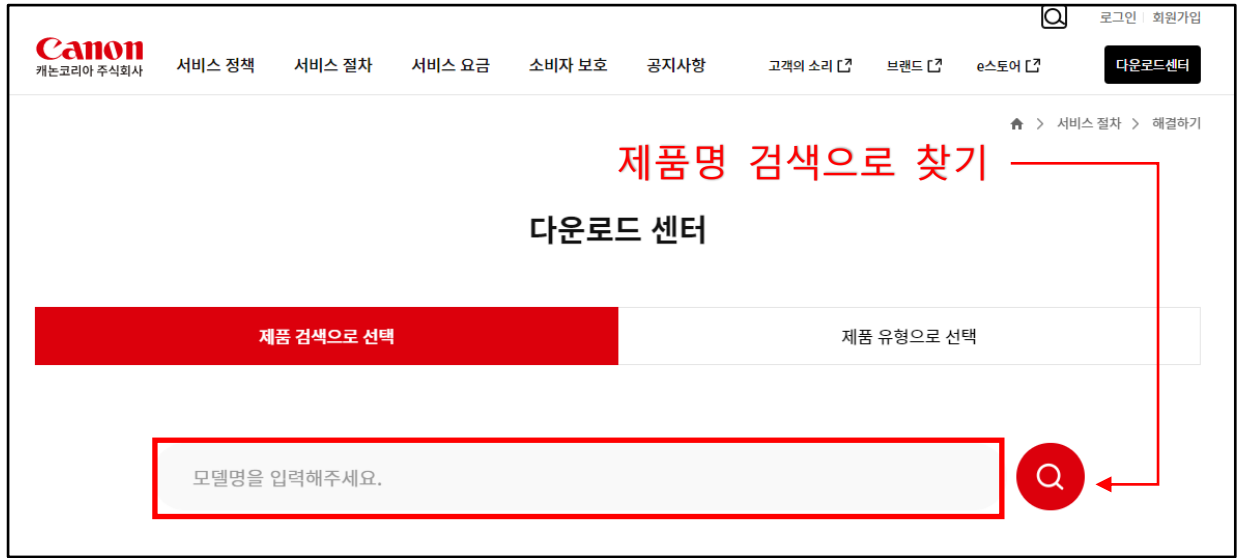
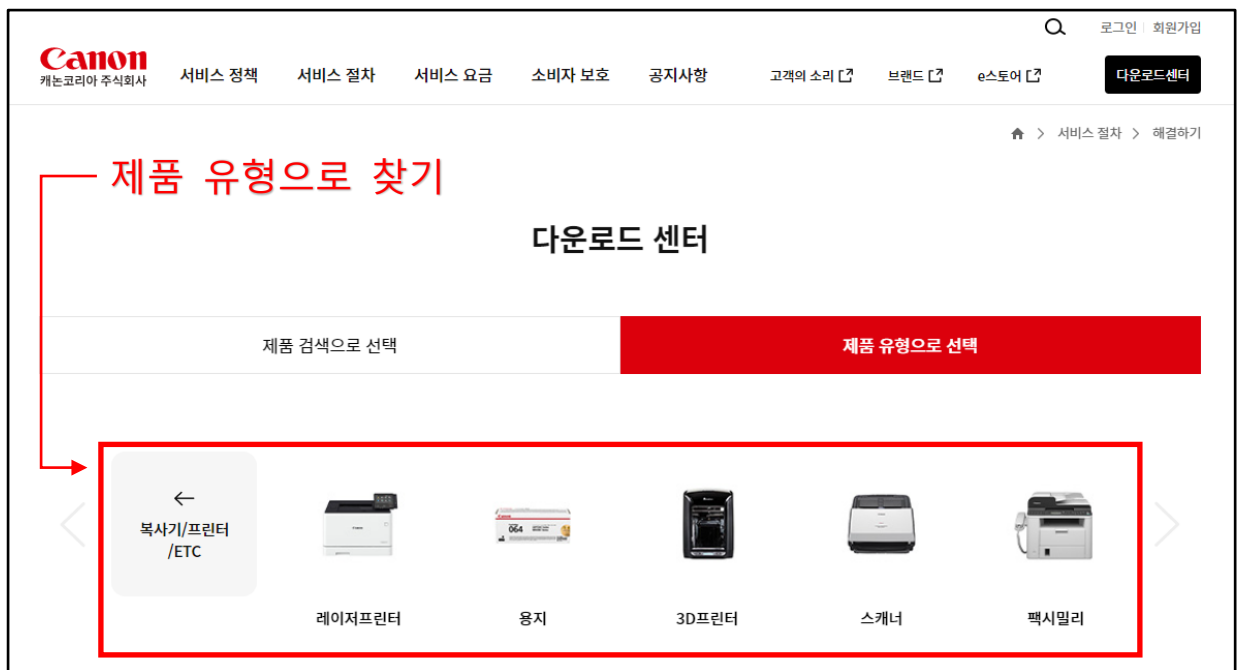
- 1) 캐논 홈페이지의 다운로드센터에서 최신 소프트웨어 드라이버를 다운로드하십시오.

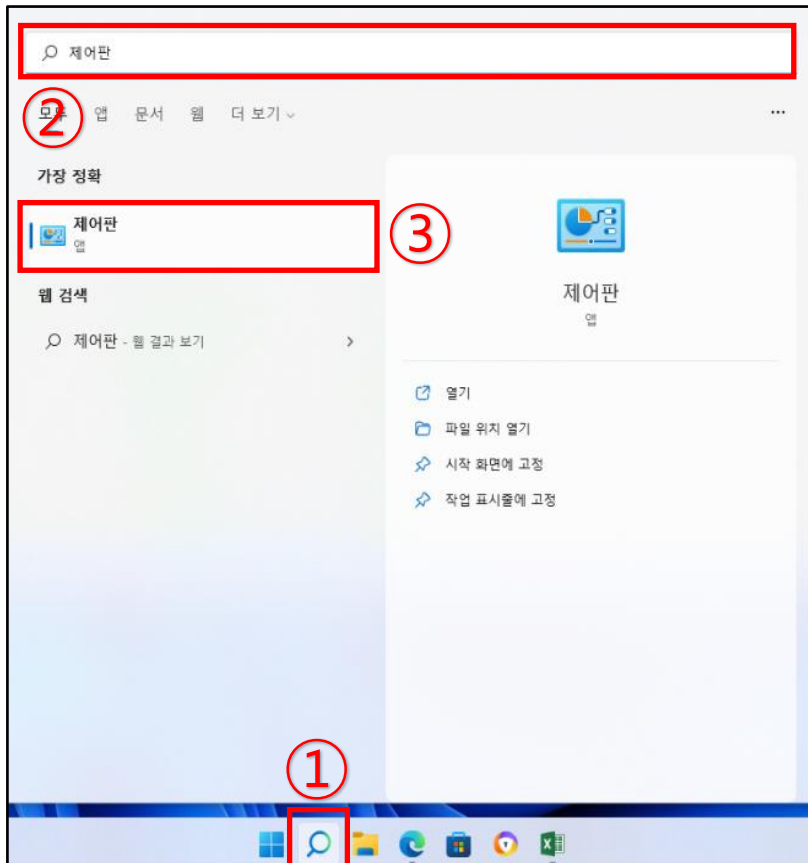
## 8. 전원 관리 설정 (노트북 사용자)

- 1) ① 검색 → ② '제어판' 입력 후 엔터 → ③ 제어판 → ④ 전원옵션 → ⑤ 디스플레이를 끄는 시간 설정 → ⑥ 고급 전원 관리 옵션 설정 변경 → ⑦ USB설정 → ⑦ USB 선택적 절전 모드 설정 → 배터리 사용 : 사용가능 → ⑦ 전원사용 : 사용가능 → ⑧ 확인

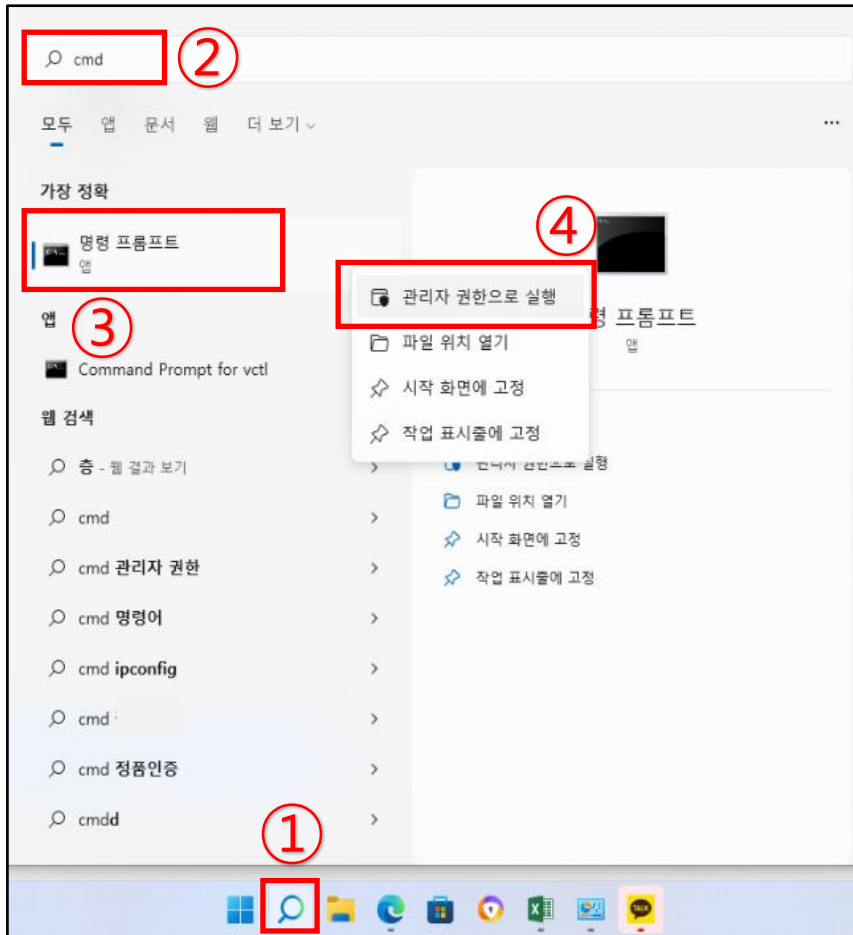
## 9. SFC 및 DISM 실행

- 1) ① 검색 → ② 'cmd' 입력 → ③ 명령 프롬프트 (마우스 오른쪽 버튼 클릭) → ④ 관리자 권한으로 실행 → ⑤ **DISM /Online /Cleanup-Image /RestoreHealth** 입력 후 엔터 → ⑥ 100% 복원 작업이 완료 될 때까지 기다려 주십시오.

(복원 진행 상황은 %로 표시됩니다. 프로세스를 수행하는데 약간의 시간이 소요되며 PC환경에 따라 속도는 상이할 수 있습니다.)
