사용 중인 프린터

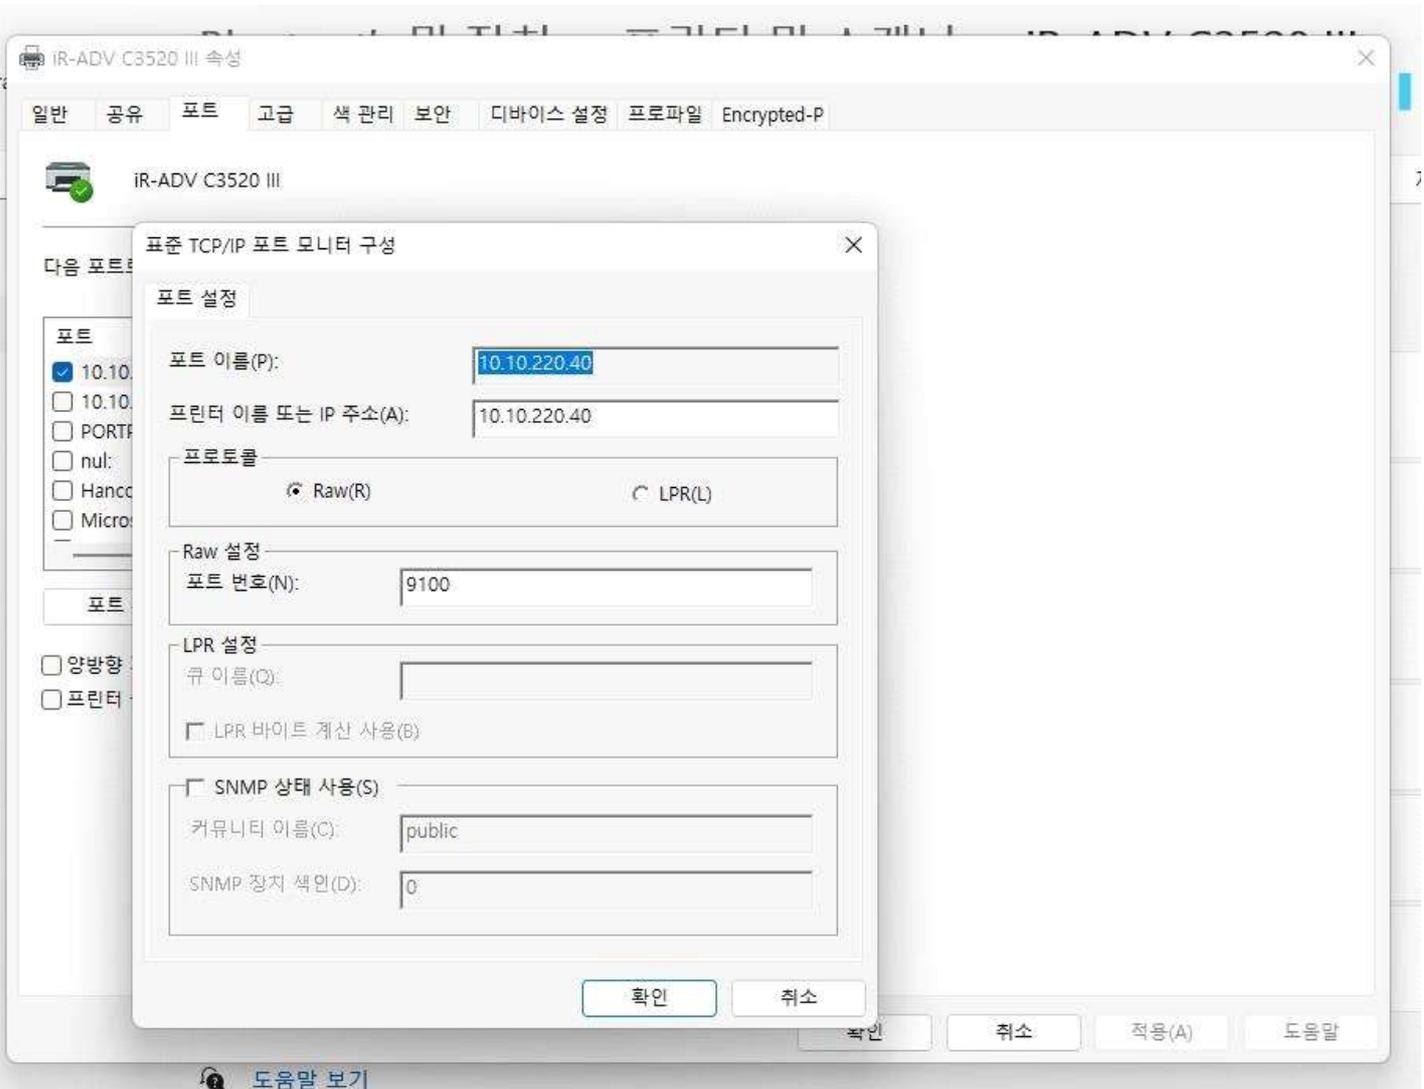
작동하지 않는 프린터 포트

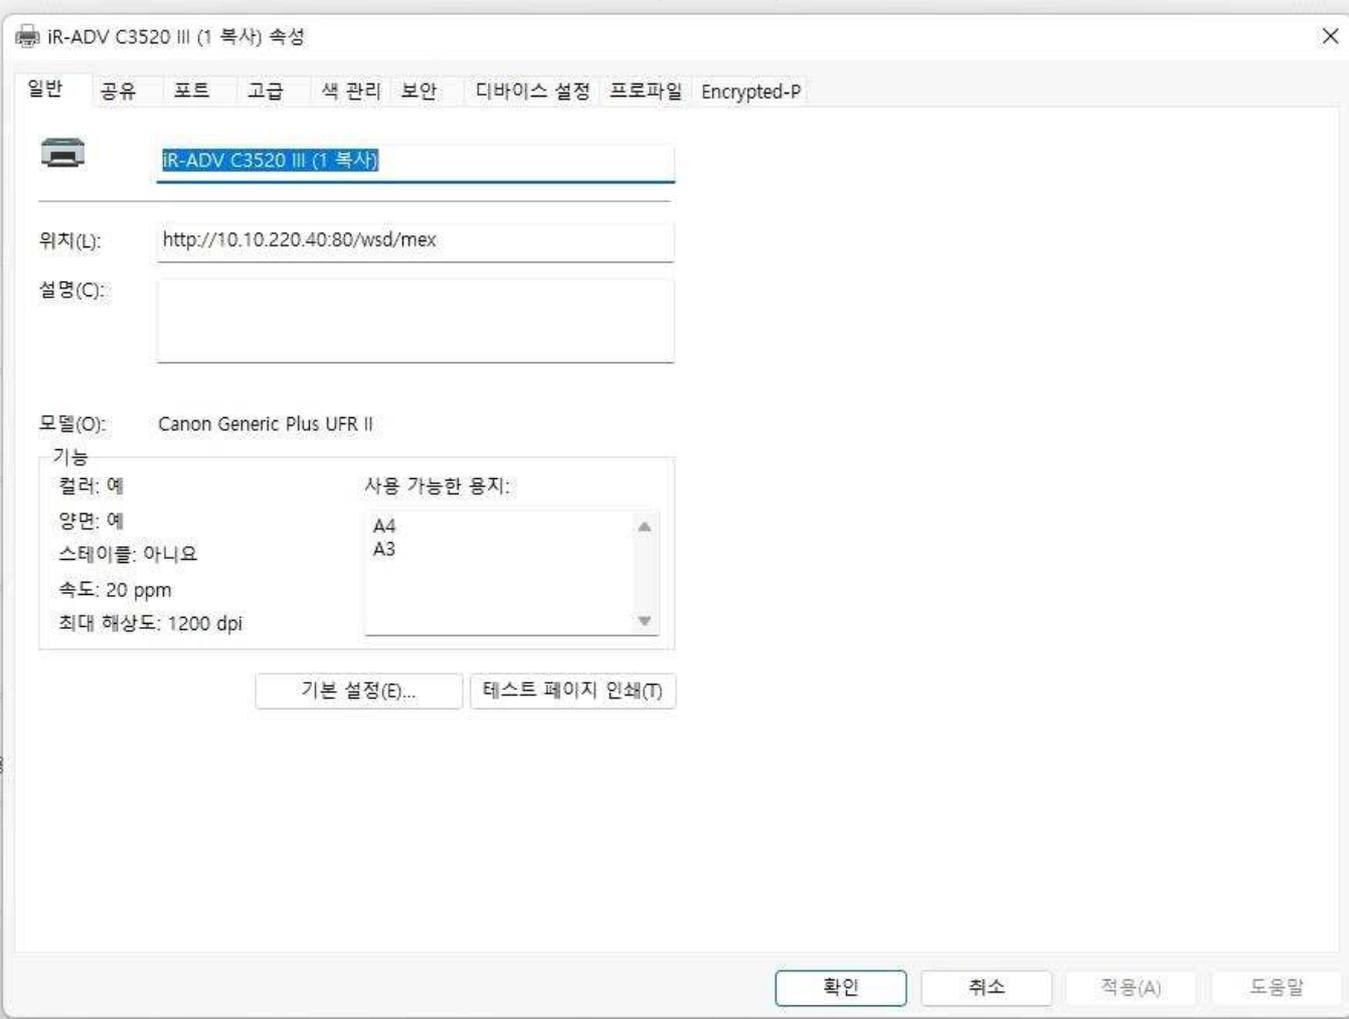
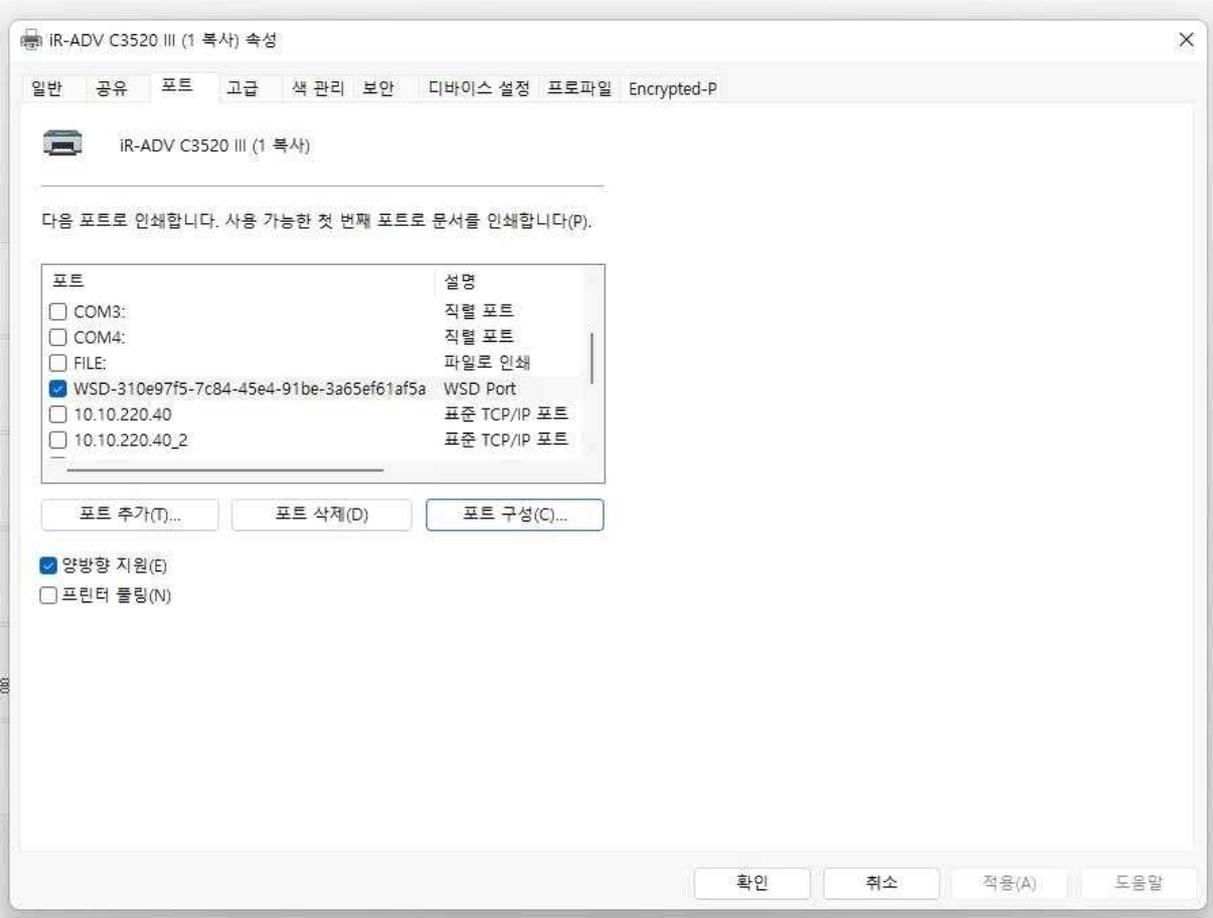
작동하는 WSD 포트
